Un caso insólito

B.G. Fabio Zapata Vargas

Avión U-6A Beaver, No. 105

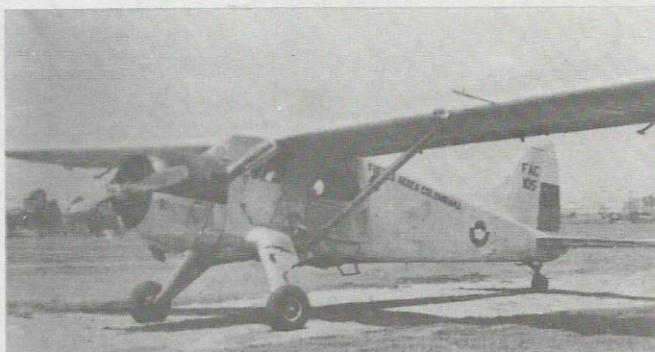
El avión presentaba las siguientes novedades: La rueda derecha aparecía golpeada y con un pequeño desplazamiento hacia atrás. Las puntas de la hélice mostraban una leve torcedura pero sin consecuencias para el funcionamiento del motor. Los cables de antena, que se encontraban localizados en la parte inferior de la aeronave, se apreciaban reventados y el patín de cola se notaba golpeado en forma leve. Tanto el tren delantero como el patín de cola tenían enredada buena cantidad de frailejón y líquenes propios del páramo.
